SANIERUNG EINES BAUERNHOFES

BUCCIO – STUKKATEURMEISTERBETRIEB – REFERENZOBJEKT

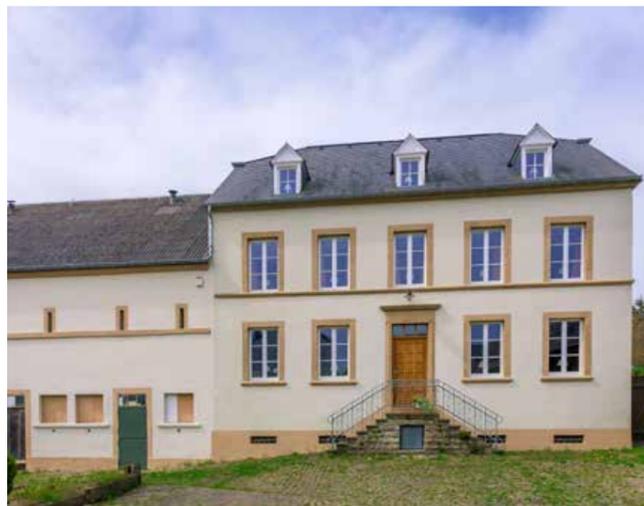
Bei der Restaurierung der Fassade des Referenzobjektes ist darauf geachtet worden, dass das Erscheinungsbild des alten Hofes in seinen ursprünglichen Zustand zurückversetzt wurde. Dies betrifft auch die verwendeten Materialien die zum Einsatz kamen. Teils musste der alte Putz komplett entfernt werden, teils konnte er erhalten und restauriert werden.

Bei den zu restaurierenden Oberflächen wurde der Bestandputz vorsichtig gereinigt, nicht mehr tragfähige und versalzene Putzflächen

entfernt und mit einem Kalkputz ergänzt. Die Oberflächenstruktur wurde dabei nach traditionellem Vorbild an den Bestand angepasst.

Die Flächen, an denen der Bestandputz durch Abstemmen komplett entfernt wurde, sind neu aufgebaut worden. Hierbei kam ein 3-lagiger Trass-Kalk-Putz zum Einsatz. Der Oberputz, die letzte Putzschicht, wurde als traditioneller „Rapp-Putz“ gestaltet. Hierbei wird der Oberfläche mit der scharfen Kante der Kelle in Handarbeit eine individuelle Struktur verliehen.

Die vorhandenen Werksteine wie die Fenster- und Türgewänder sowie das Gesims wurden von alten Farbschichten befreit. Risse und Fehlstellen wurden mit einer speziellen Steinersatzmasse geschlossen. Größere Beschädigungen wurden mit Vierungen ergänzt. Bei einer Vierung wird die alte Beschädigung sauber ausgeschnitten und ein neues Stück Stein wird angepasst und eingesetzt.

Im Anschluss bekam die Fassade sowie die Werksteine einen mineralischen Farbanstrich auf Sol-Silikat-Basis. Die gesamte Fassade, vom Verputz bis zur Farbschicht, wurde so in einem diffusionsoffenen System ausgeführt, welches aus bauphysikalischer Sicht das ideale System für altes, historisches Mauerwerk darstellt.
